Poliurea en piscinas

Como es el caso de las 5 piscinas del complejo de las Acacias en Santa Cruz de Tenerife, realizando la obra con la empresa Construplan, en colaboración con la empresa ACE e impermeabilizaciones con Machado.

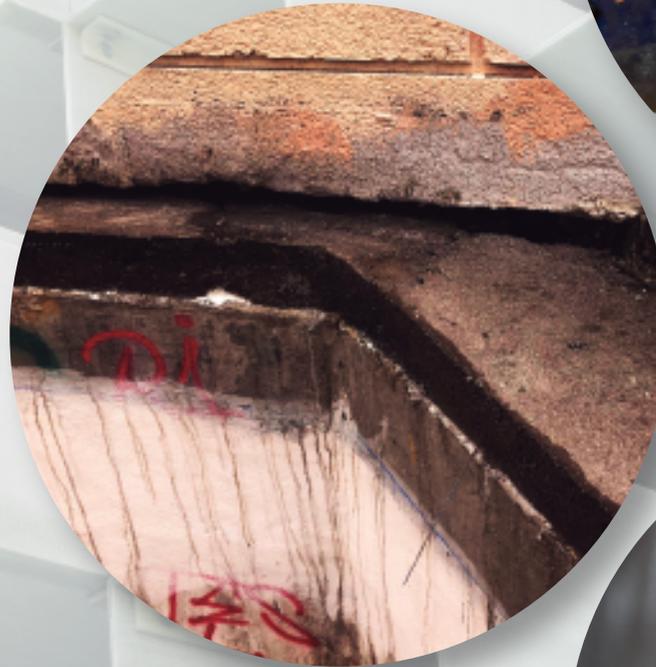
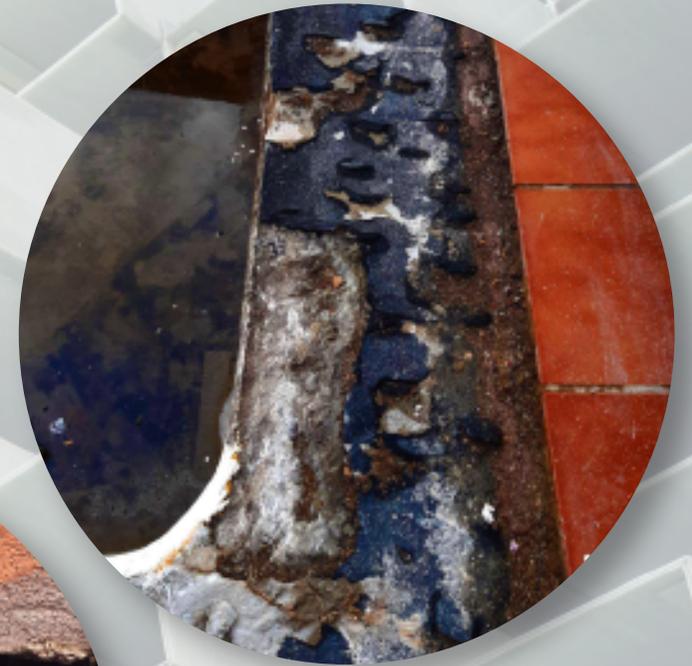
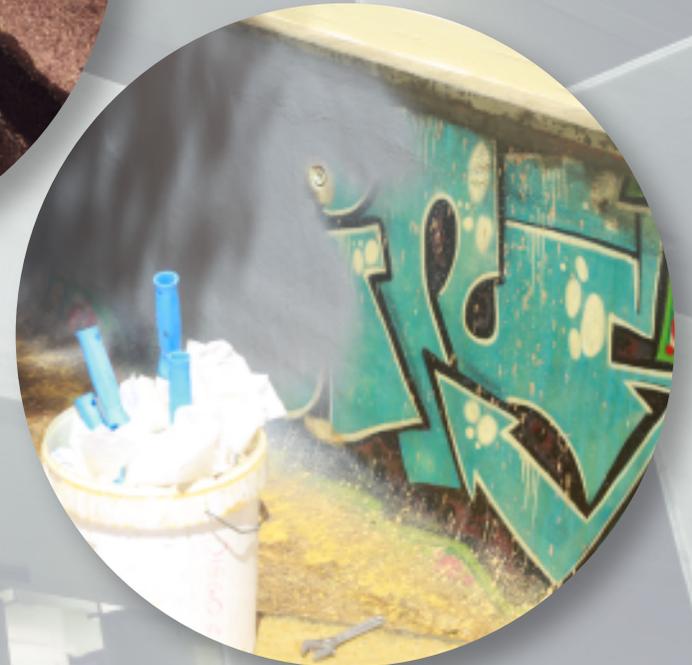
02 Preparación e Imprimación

El proceso para poder realizar una impermeabilización con poliurea consiste en un soporte limpio, liso y firme.

Para ello necesitamos una resistencia de tracción adecuada (mínimo $1,5 \text{ N/mm}^2$), sin huecos ni fisuras, y estar exento de grasas y aceites.

Al regularizar o acondicionar el soporte, deben usarse morteros de retracción controlada y alta resistencia.

Una vez acondicionado el soporte se aplica una capa de imprimación epoxi o de poliuretano con un consumo de 300 gr/m^2 .

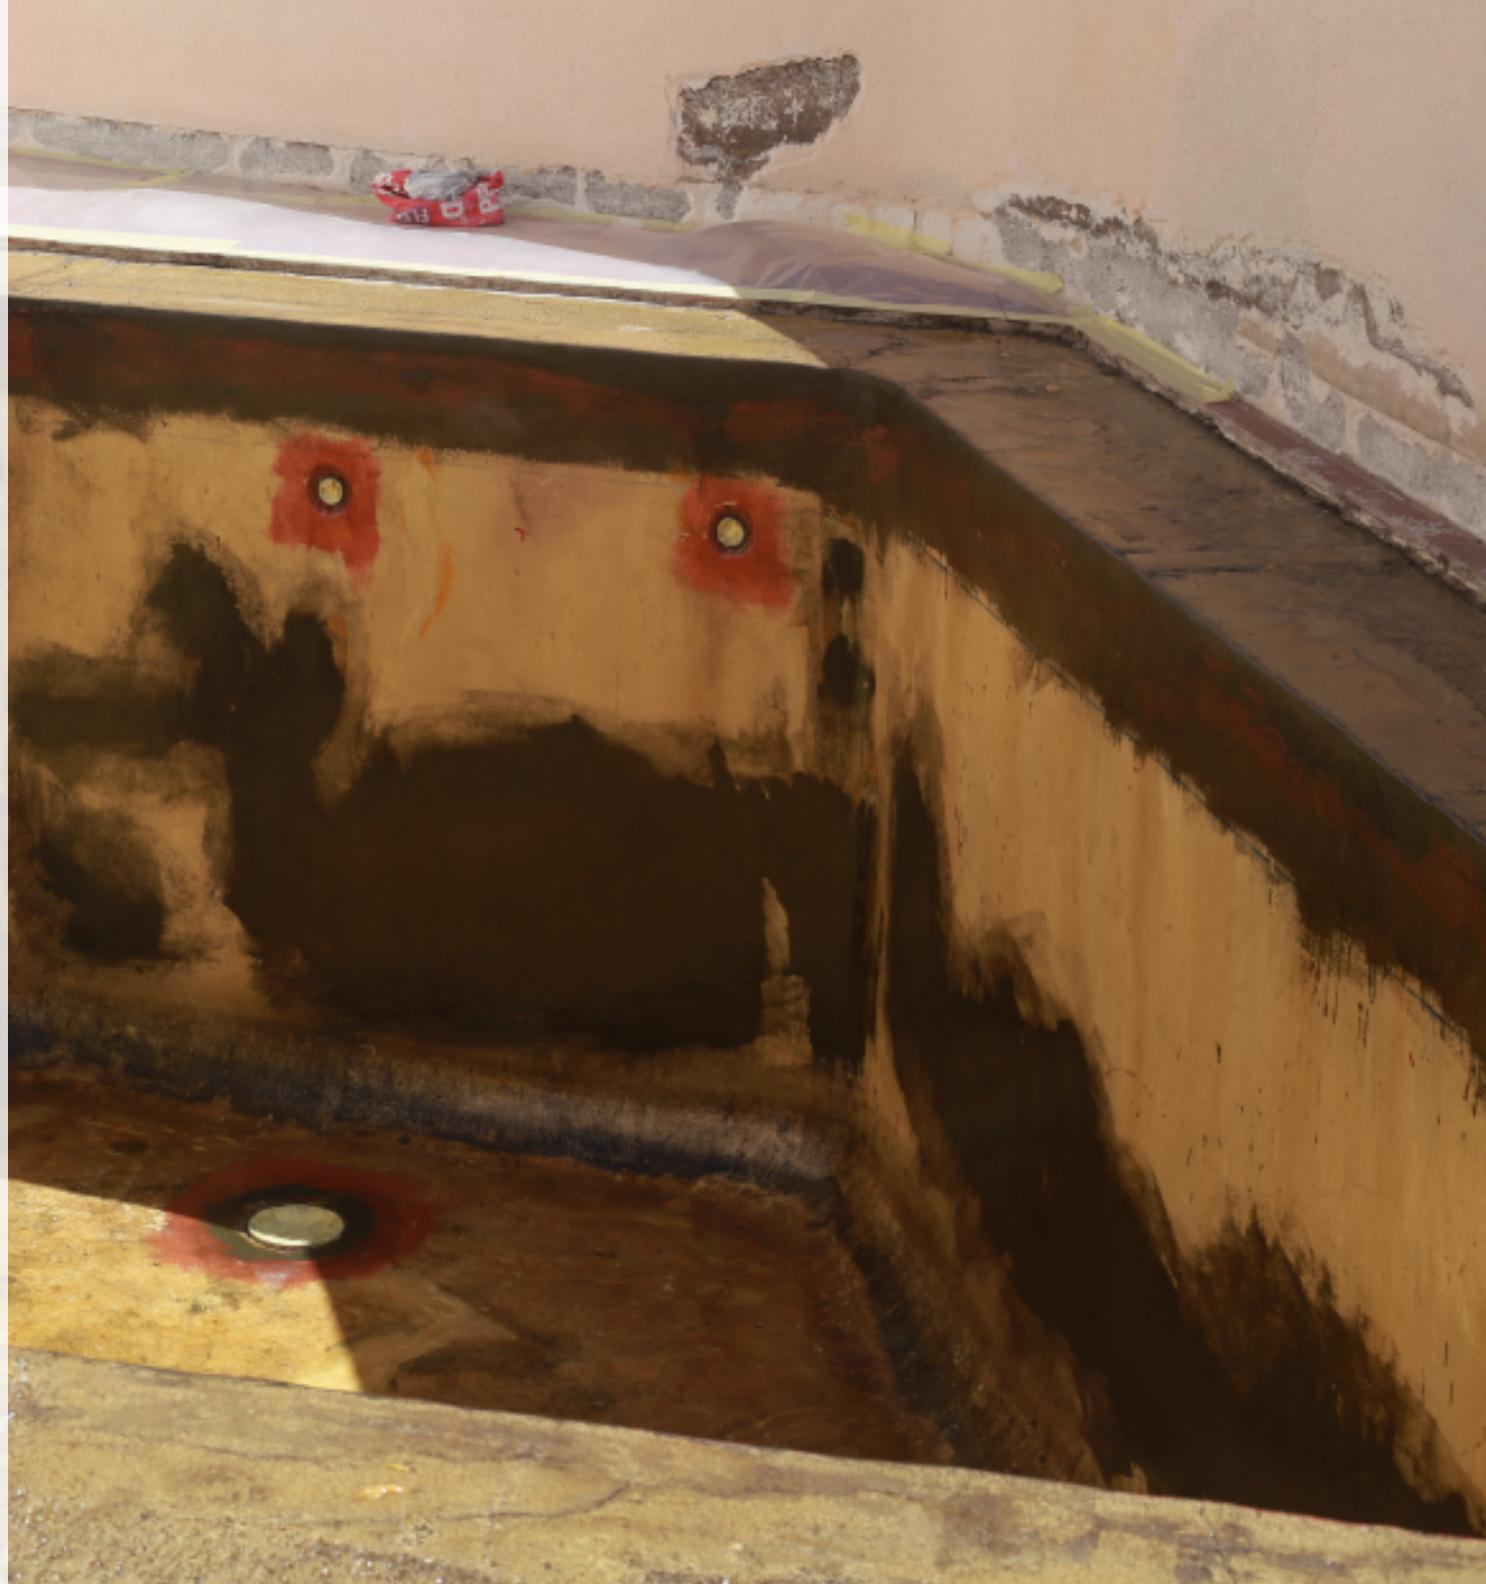
03 Poliurea pura vista en piscina

La poliurea pura es un revestimiento polimérico de altas prestaciones, realizado in situ en caliente, con un equipo de proyección específico, a partir de dos componentes en relación 1:1, en el que uno de ellos es isocianato, y el segundo un prepolímero (denominado comúnmente como polioliol).

Ambos reactivos se precalientan (70°C aprox.), se bombean a alta presión (2500-3000 psi), y se mezclan en la boca de la pistola del equipo de proyección. Ambos componentes reaccionan a tal rapidez, que al contacto con la superficie a revestir, la reacción de polimerización transcurre en apenas unos pocos segundos, formando una membrana con las siguientes cualidades:

- a) Impermeable.
- b) Continua
- c) Elástica (325% de elongación a rotura)
Dicha elasticidad le permite soportar sin cuartear cambios extremos de temperatura o fuertes cargas.
- d) Elevadísima resistencia mecánica (20,5 MPa de esfuerzo a rotura).

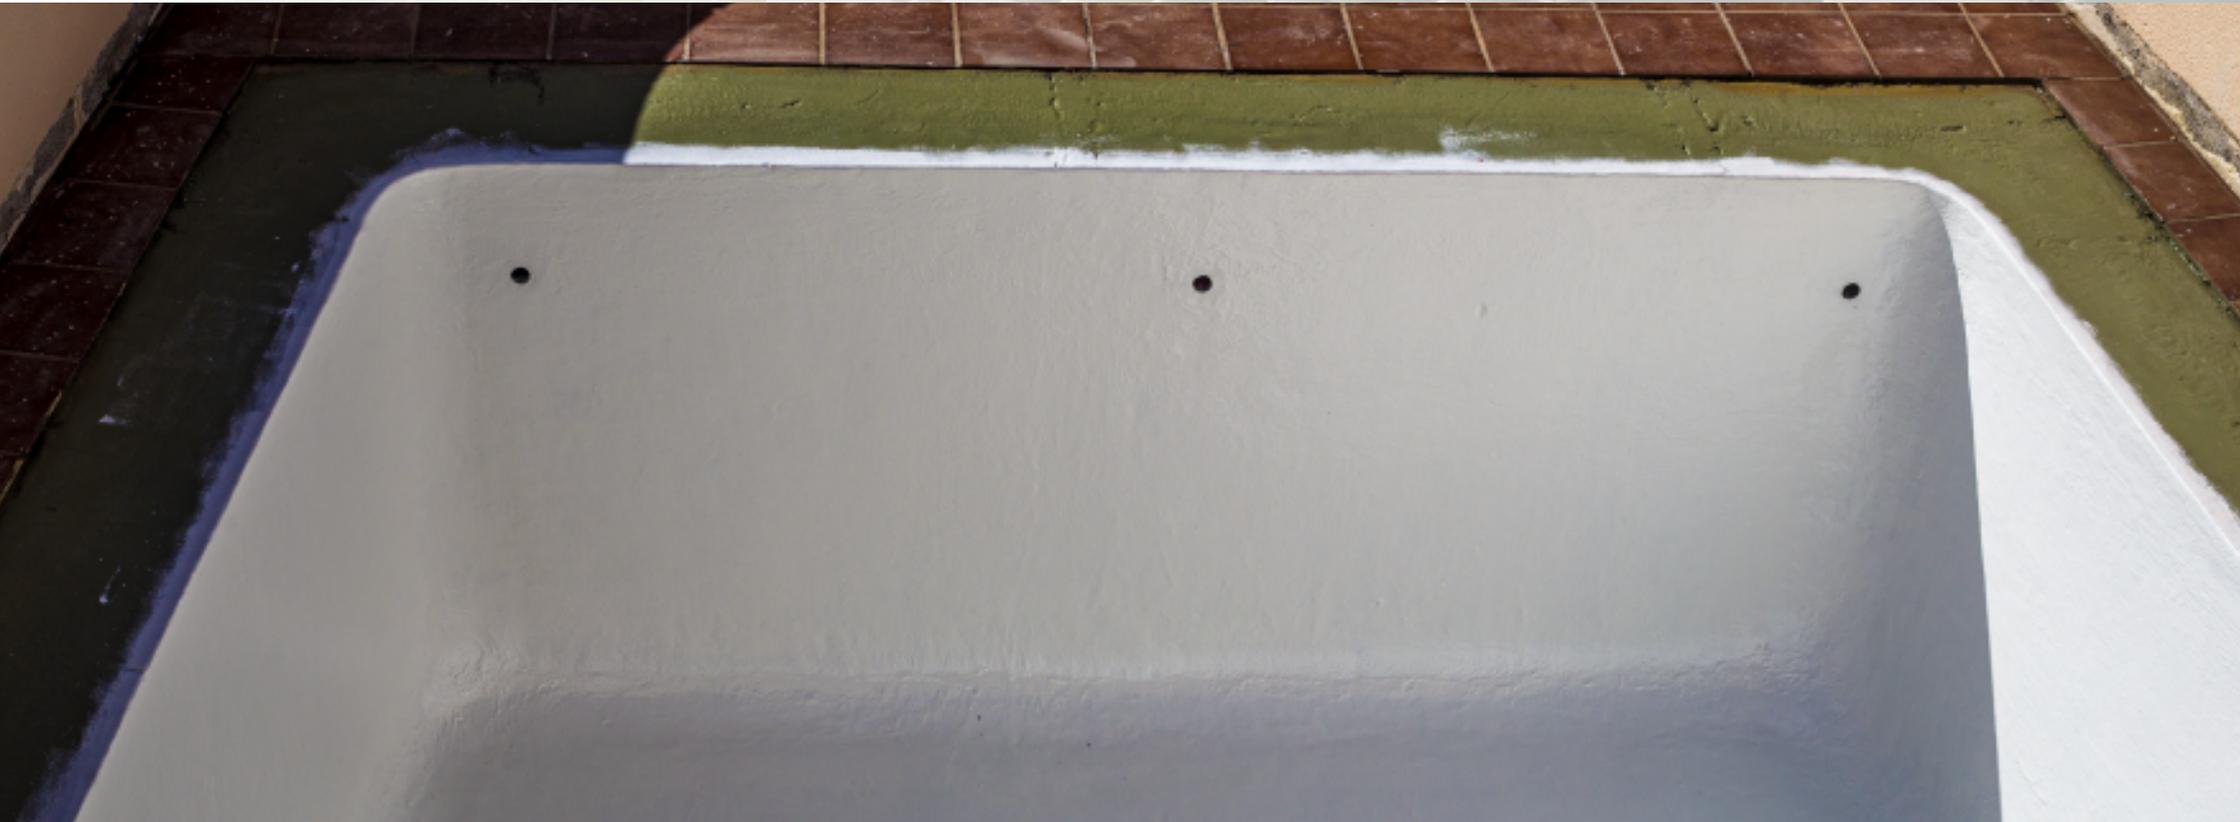
04 Acabado final

La membrana de poliurea pura vista se debe acabar con una capa final de poliuretano alifático, para protección de los rayos ultravioleta.

Este acabado final se puede dar en el color elegido por el cliente, recomendando en piscinas dar tonos claros y de fácil mantenimiento.

Además, en zona de piscina le añadimos un aditivo antideslizante, para evitar resbalones y caídas.
